## Al Hoceima un an après le tremblement de terre

Pour la reconstruction de la zone, les objectifs étaient un haut niveau de qualité des travaux et une divulgation efficace des principes de résistance sismique.

Patrick Murphy, Xavier Goula, Teresa Susagna

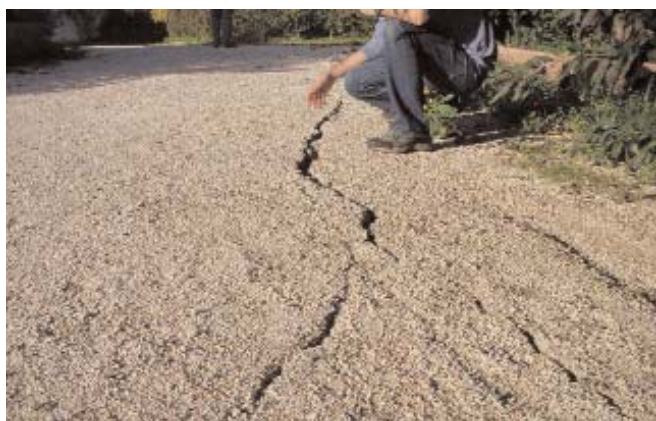
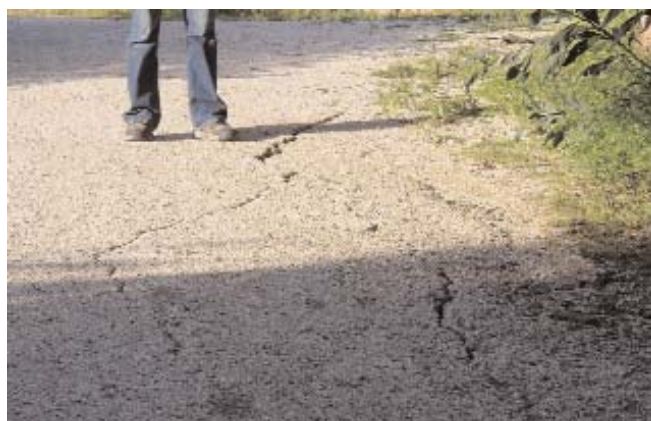
ques acceptées pour un séisme de Mw6,5, est de l'ordre de 20-30 kilomètres, et le saut horizontal de faille est d'environ un mètre. Les observations de terrain ne mettent pas en évidence l'existence d'une rupture superficielle de telles dimensions. Elles ont cependant permis de détecter l'existence d'une grande quantité de petites fissures d'ordre centimétrique, qui peuvent être suivies sur le terrain sur plusieurs centaines de mètres en différents endroits de la zone. La figure 1 indique la position de certaines de ces fissures, sur la plage du Club Méditerranée (figures 2 et 3) et dans la région de Ifassayenne. Il est probable que ces fissures soient des effets secondaires de la rupture sismique, qui n'est pas parvenue à se déclarer complètement en surface. Les directions des fissures ne correspondent pas exactement à la direction de la rupture.

Figures 2 et 3. Fissures observées près de la plage du Club Méditerranée. Situation à la figure 1. / PATRICK MURPHY

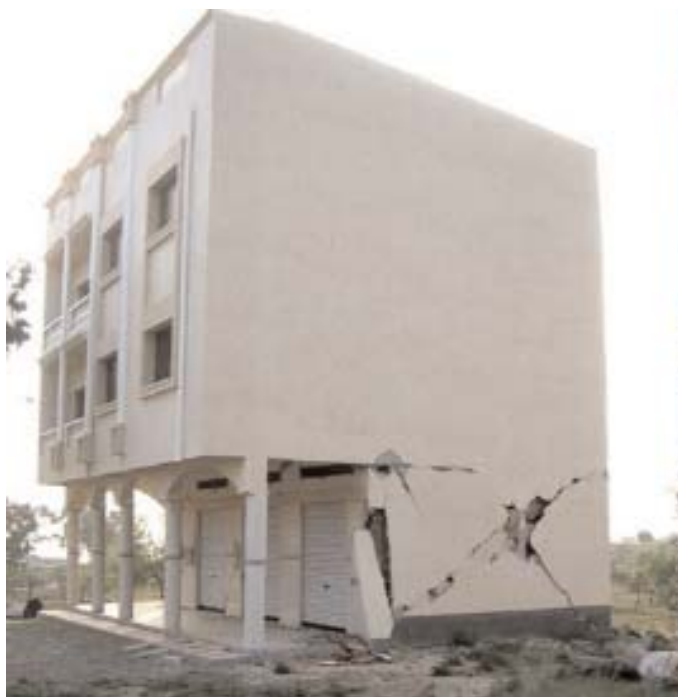
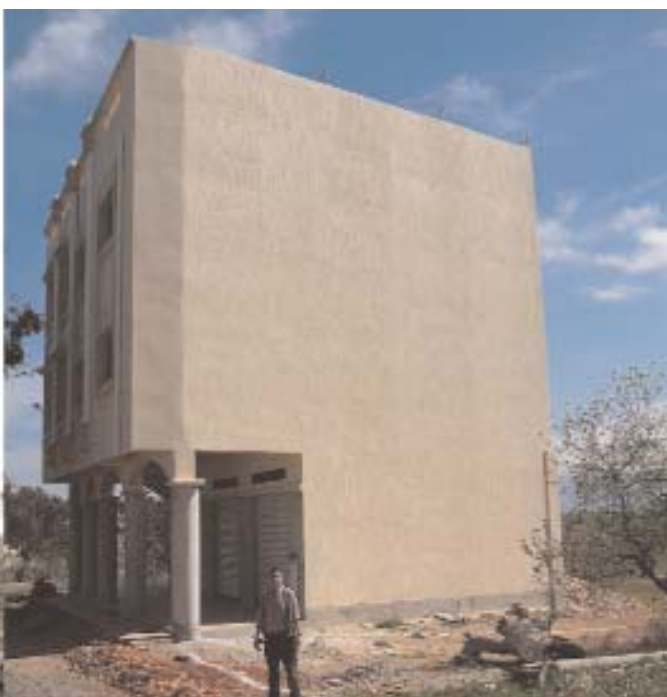
Figure 4. Construction à Ajdir, réparée avec de nouveaux piliers plus épais. / PATRICK MURPHY

Une autre technique de renforcement observée consiste à entourer ou à encastrier l'élément endommagé, généralement un pilier, dans un autre de plus grandes dimensions. Le membre augmente sa rigidité, on peut donc affirmer que sa résistance au séisme s'en voit améliorée. Il faut vérifier la résistance de tout l'ensemble de la même manière que les interventions précédentes, afin de ne pas compromettre la résistance de la totalité de l'ensemble.

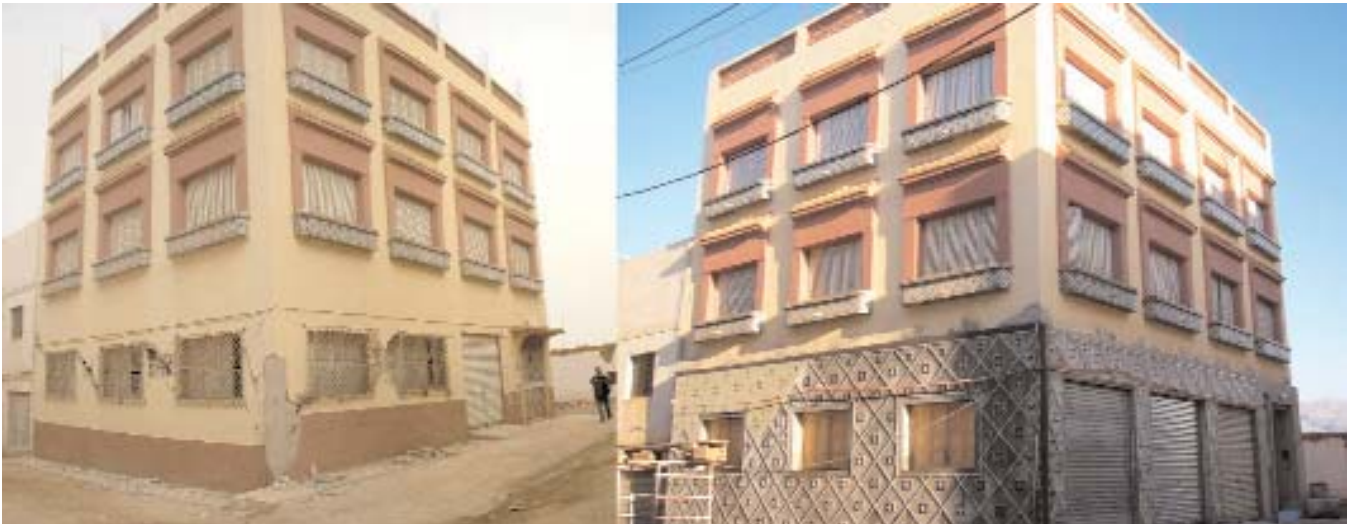
**Figures 5 et 6. Construction montrant des piliers endommagés, réparée avec un mur en béton qui enveloppe tout le rez-de-chaussée.** /PATRICK MURPHY

La carapace en béton apporte une grande rigidité et résistance dans son plan, et son utilisation est observée dans plusieurs exemples de nouvelles constructions à Imzouren, comme c'est le cas du centre civique sur la place principale de la ville. Pour les réparations, on utilise des carapaces en béton selon plusieurs modalités, en fonction du type de dommage. Dans le cas des constructions en hauteur présentant des dommages au rez-de-chaussée, des carapaces ont été placées sur les portées du portique afin d'assurer leur résistance et d'apporter une grande rigidité à l'ensemble. Dans d'autres exemples, on a observé l'utilisation d'une carapace comme une grande enveloppe recouvrant les piliers endommagés.

L'impact des travaux de renforcement doit être évalué sur la totalité de la structure ; en ce sens, il faut veiller à ce qu'un rez-de-chaussée excessivement rigide, avec des carapaces, ne transfère pas l'effet de rez-de-chaussée diaphane à un étage supérieur. Ce risque se voit augmenté par la facilité d'intervention au niveau du rez-de-chaussée, celui-ci étant réservé à un usage de garage ou de local commercial, et non pas de logement comme dans les étages supérieurs.
