## Al Hoceima un an après le tremblement de terre

Pour la reconstruction de la zone, les objectifs étaient un haut niveau de qualité des travaux et une divulgation efficace des principes de résistance sismique.

Patrick Murphy, Xavier Goula, Teresa Susagna

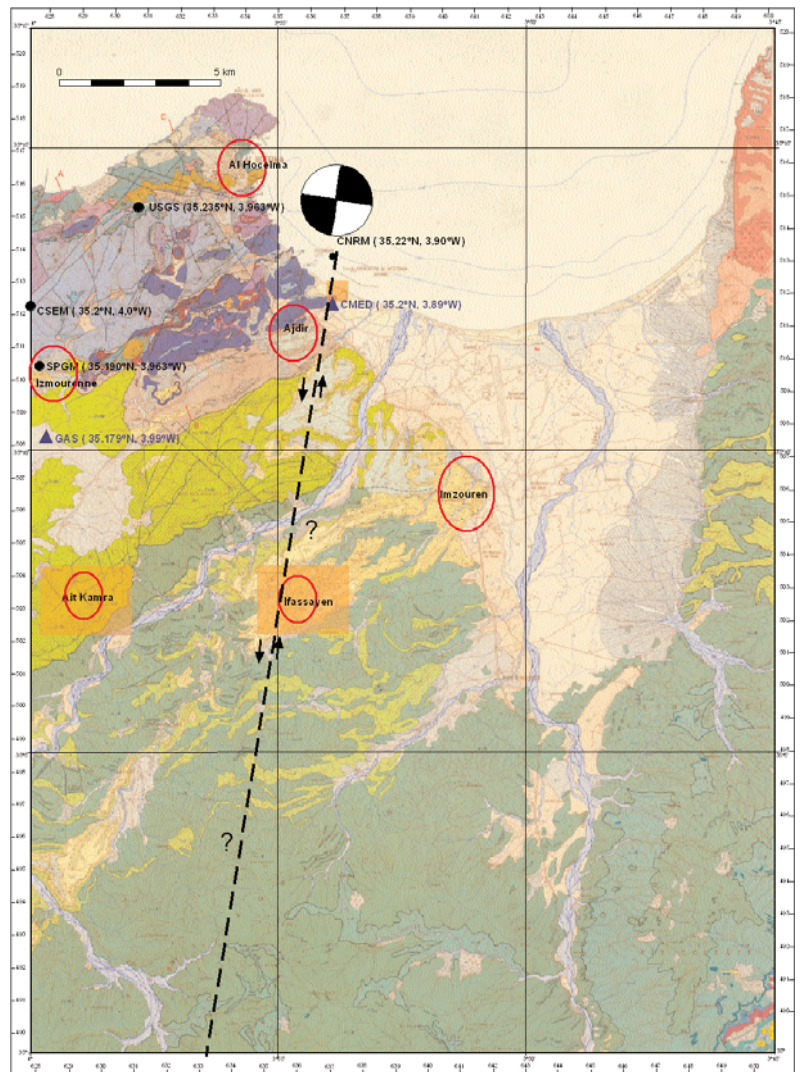
Figure 1 : Carte géologique (1/50 000e). Les points noirs représentent les localisations du séisme données par différents centres sismologiques. Les triangles bleus correspondent aux emplacements des accélérographes déployés lors de l'intervention après le tremblement de terre. Les cercles rouges indiquent les zones où des dommages ont été observés, et les coloriées en orange, les fissures dans le sol. La ligne pointillée indique le tracé possible de la faille, dont la rupture n'a pas été directement observée en surface. / MINISTÈRE DE L'ÉNERGIE ET DES MINES. MAROC
